PALMAKO - MAALAUUS

MAALATUN PINNAN ULKONÄKÖ

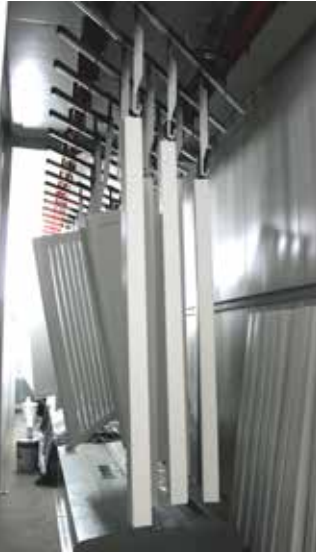
Maalattuja tuotteita kuivauskammiossa

Palmako AS on investoinut nykyaikaiseen maalausteknologiaan, joka mahdollistaa pienehköjen puutarhatuotteiden, kuten aitaelementtien, tolppien ja kalusteiden, maalauksen. Tuotteet voidaan tällä hetkellä maalata valkoisiksi tai harmaiksi flowcoat-ruiskumaalauskammion menetelmää käyttäen. Maalaustilan ilman kosteutta säädellään kostutusjärjestelmällä, joka auttaa saavuttamaan maalaukseen tarvittavan ympäristön. Maalauksen jälkeen tuotteiden annetaan kuivua 30 metriä pitkässä kuivauskammiossa, jossa koko kuivumisprosessia voidaan tarkkailla ja säädellä.

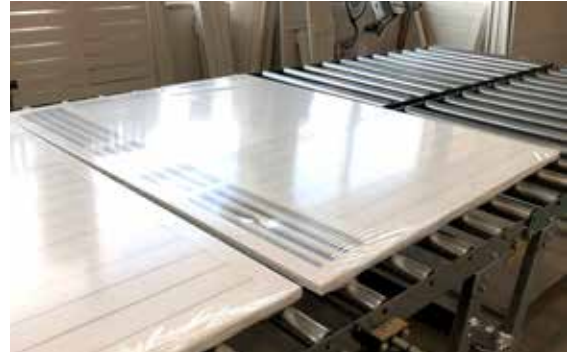
Lämpökutistuvaan kalvoon pakattuja aitaelementtejä

Maalauksen jälkeen tuotteet käärityn lämpökutistuvaan kalvoon. Kalvo pitää tuotteet suojassa pölyltä, epäpuhtauksilta, kosteudelta ja muilta ulkoisilta tekijöiltä. Kalvoon käärityt pakkaukset eivät vahingoitu helpolla ja niitä on kätevä kuljettaa. Pakkaus saapuu asiakkaalle hyväkuntoisena ja ulkonäöltään moitteettomana.

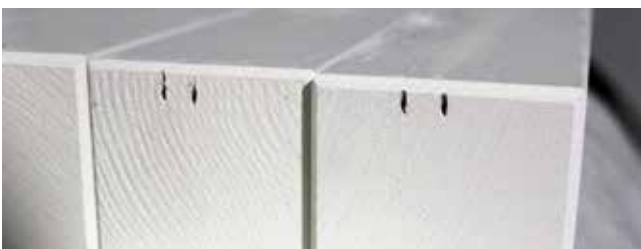
Niittien jälkiä.

Maalatussa tuotteessa voi olla niittien jättämiä jälkiä, jotka syntyvät, kun tuotteeseen nidotaan etiketti ennen maalausta. Jotta tuote voidaan maalata kaikilta neljältä sivulta, se ripustetaan roikkumaan koukkujen avulla. Koukut jättävät tuotteen pintaan pienet reiät.

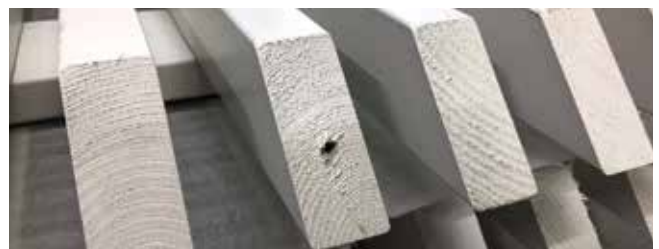
Ripustuskoukkujen jättämiä pieniä reikiä.

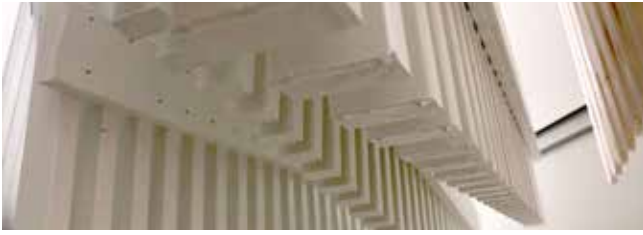
Maalipisaroita tuotteissa.

Maalauksen jälkeen ylimääräinen maali kerääntyy pisaroiksi. Pisaroita näkyy kaikkien maalattujen tuotteiden alapinnoilla. Pisarat voidaan irrottaa varovasti veitsellä.

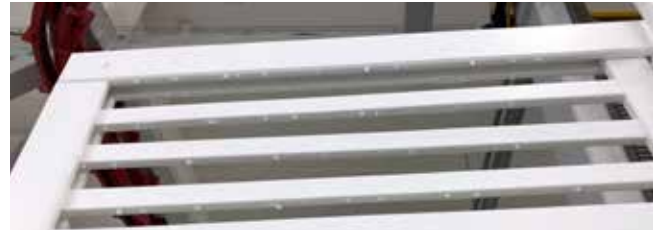
Maalaaminen korostaa elävässä puupinnassa olevia epätasaisuuksia. Yleisimpiä pinnan vikoja ovat oksat, jotka erottuvat selvemmin maalauksen jälkeen.

Mitään tässä asiakirjassa mainituista poikkeamista (niittien jättämät jäljet, ripustuskoukkujen aiheuttamat pienet reiät, maalipisarot, oksakohdat, puupinnan epätasaisuus, maalaamattomat nurkat, puun erittämä pihka, maalipinnan halkeamat, urissa oleva maali, pienet väripoikkeamat) ei katsota reklamaatioperusteeksi.

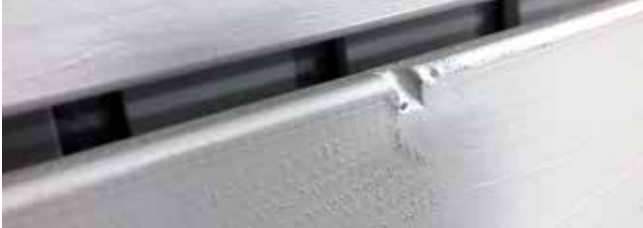
Oksia puupinnalla.

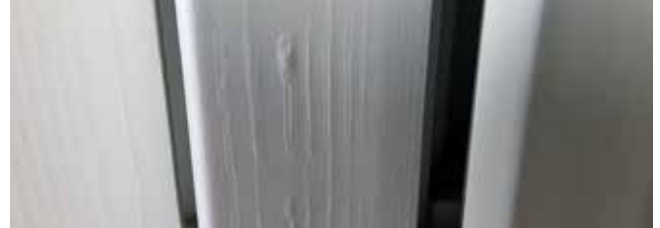
Epätasainen pinta.

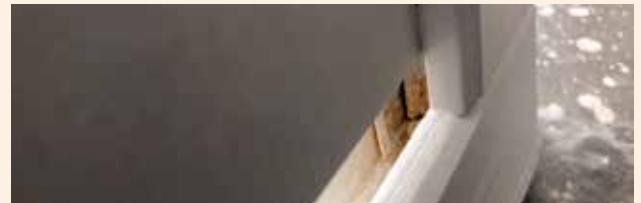
Maali ei yllä ihan jokaiseen nurkkaan.

Koska tuotteemme ovat monimutkaisia ja niissä on paljon sivuja ja kulmia, on mahdollista, ettei maali yllä ihan jokaiseen nurkkaan. Maali ei esimerkiksi mene ripustuskoukkujen jättämiin pieniin reikiin. Materiaali voi altistua lämpötilan tai kosteuden vaihtelulle, mikä näkyy maalatussa pinnassa. Puu voi erittää pihkaa, joka näkyy maalin läpi, ja maalattuun pintaan saattaa syntyä halkeamia. Pinnan hoitamisessa suosittelemme noudattamaan alla annettuja ohjeita. Jotkut maalatuista tuotteistamme on koottu valmiiksi, ja ne ovat käyttövalmiita. Toiset tuotteet, kuten piknik-pöydät, pitää koota. Tällaisissa tuotteissa myös liitoskohdissa on maalia, jolloin niiden kokoaminen voi olla vaikeampaa. Kokoamisen jälkeen maalatut tuotteet voidaan jättää ulos alttiiksi tuulelle, sateelle, auringolle ja muille sääoloille. Maalatuissa tuotteissa esiintyvät pienet väripoikkeamat ovat mahdollisia.

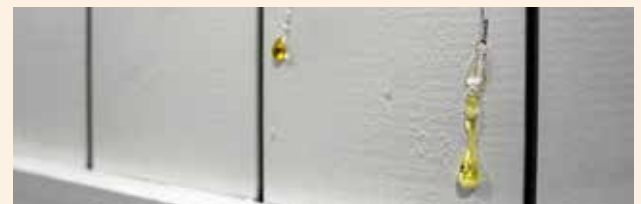
Puu voi erittää pihkaa.

- Jos tuotteeseen on kertynyt ulkona likaa, pese se varovasti miedolla, maalatuille pinnoille tarkoitetulla pesuaineella. Älä käytä painepesuria!
- Puussa olevat railot tulee peittää vähintään kolmella maalikerroksella.
- Maalipinnassa olevat lohkeamat kannattaa korjata heti, jotta maali ei lähde kuoriutumaan.
- Maalin läpi tuleva pihka voidaan poistaa varovasti harjalla tai hiekka-paperilla ja maalata uudelleen.

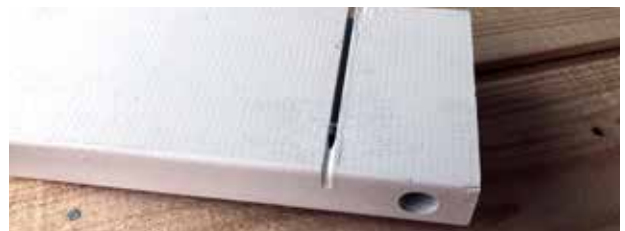
Lähikuva urassa olevasta maalista.
